Uproszczenia (usunięcie rezystorów podciągających 3,3K) i zmiany (uwaga na końcu) w sygnalizacjach po 2018.10.31

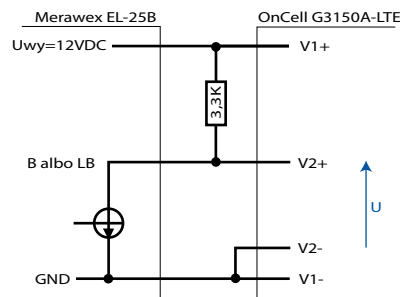
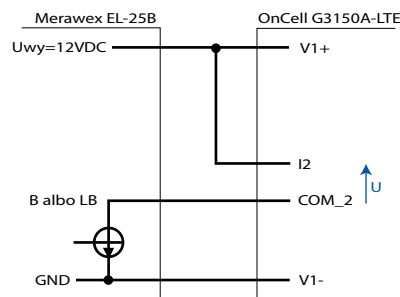
Alarm zasilania

UWAGA: V2+ i V2- nie zachowują się identycznie jak odpowiednio I2 i COM_2 (patrz schemat powyżej).

Po zwarceniu V2+ z V1+ status zasilania V2 w OnCell jest zawsze On niezależnie od poziomu napięcia V2-.

To stało się powodem przeniesienia Alarmu zasilania z V2+ do wejścia I2 a Alarmu otwarcia drzwi skrzynki z wejścia I2 na V2+.
